## Spouwmuur na-isolatie

### Buitenmuur na-isolatie voor bestaande gebouwen

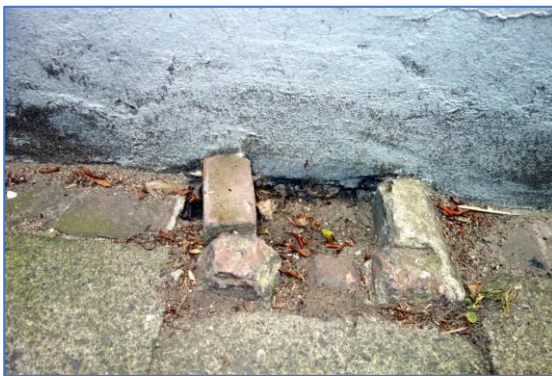
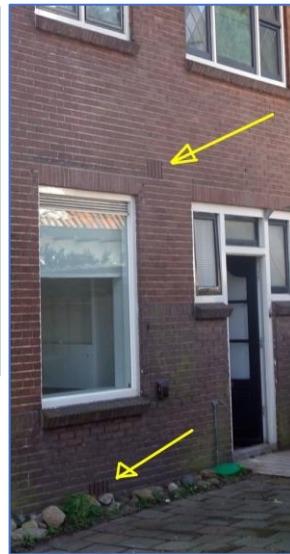
Figuren 1. Links: dichtgeslibd ventilatierooster van de spouw. Midden: goede spouw ventilatie onder en boven. Rechts: binnen ventilatie bij een kelder.

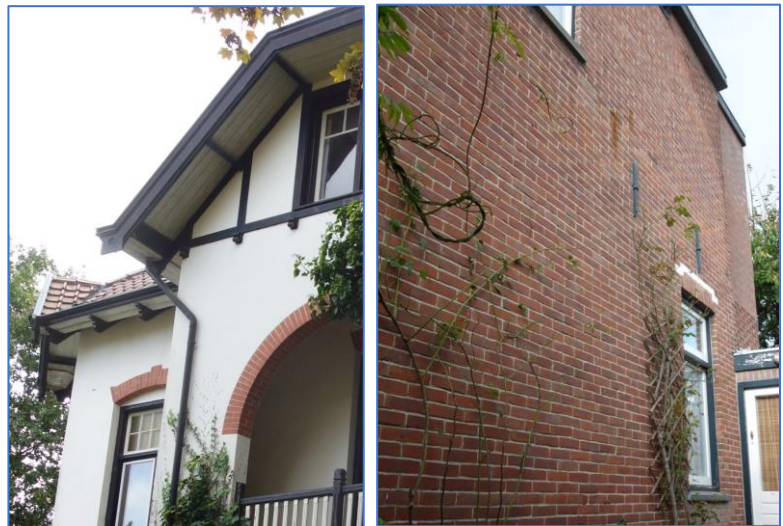
Figuren 3. Muren met een spouw zijn niet altijd goed te herkennen.

Links: Villa met gepleisterde en geschilderde muren uit 1912 met spouwmuur, maar zonder ventilatieopeningen.

Rechts. Twee onder een kap, halfsteens metselwerk, maar met een paar balkankers door de muur heen.

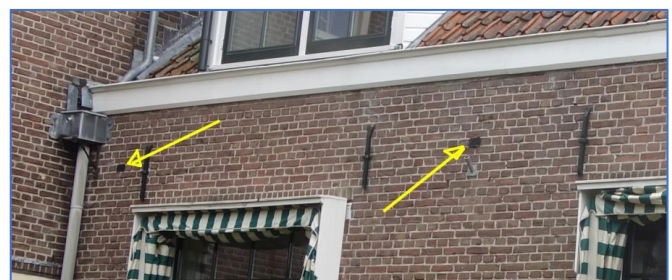
Figuur 4. Bij deze oudere woning met steensmuur, afwisselende lagen met koppen en strekken, zitten tussen de balkankers kleine ventilatieopeningen. Hier kan het zijn dat tussen de balklaag of de binnen achterzetwand een klein beetje ventilatie is.

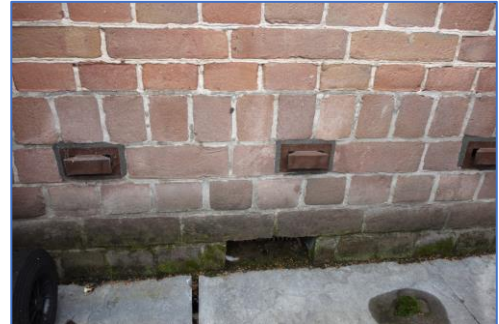
*Figuur 5. Vochtige steensmuur met onder in een ventilatieopening voor de kelder. De extra ingemetselde ventilatiestenen moeten de muur doen uitdrogen, maar dat werkt niet voor de kelder. De tuintegels moeten zo gelegd zijn dat het regenwater van de muur wordt weggevoerd naar een drain.*

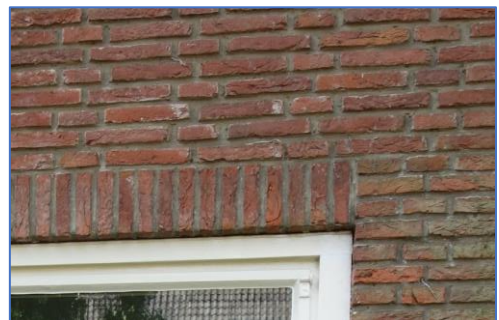
*Muur in kettingverband gemetseld. Omdat de kops gemetselde stenen allemaal in tweeën gehakt zijn, kan de binnenzijde van de spouwmuur er ruw zijn. Met de vulling van de spouwmuur moet daar rekening mee gehouden worden.*

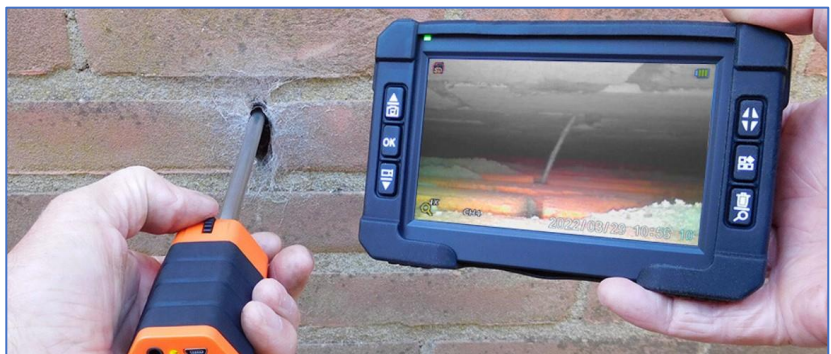
Figuur 7. Endoscoop camera (foto van <https://www.endoscopen.nl/spouwmuur>)

Er kan een paar meter diep in de muur gekeken worden. De kwaliteit van spouwankers, aanwezigheid van baarden<sup>6</sup> of vleermuizen kan dan beoordeeld. Op meerdere plaatsen kijken is belangrijk.

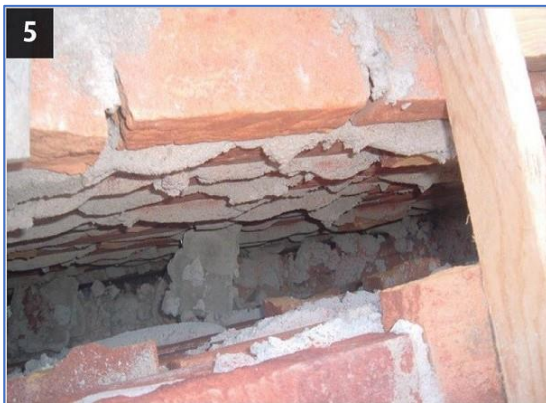
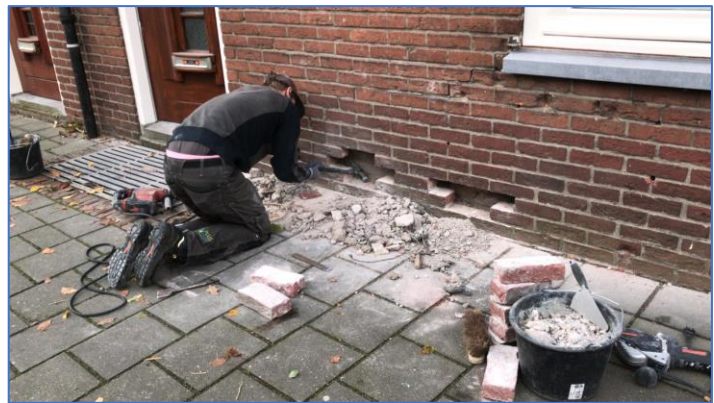
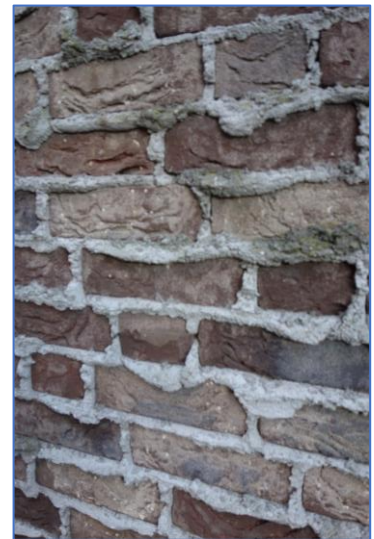
Figuren 8. Links: Muur met speciebaarden en puin onderin. De speciebaarden in de spouw ontstaan door slordig metselwerk, waarbij in de spouw geen lat is geplaatst om de vallende specie op te vangen. Slordig metselwerk kan ook de oorzaak zijn dat er in de onderkant van de spouw veel specieresten en gebroken stenen liggen. Internetfoto: Dantuma Wegkamp.

Rechtsboven: Puin onder in de spouw kan verwijderd worden maar speciebaarden niet. Het buitenspouwblad draagt meestal alleen het eigen gewicht. Er moeten ondersteuningsstenen blijven zitten. Interne foto: [www.plusisolatie.nl](http://www.plusisolatie.nl)

Rechts: Beeld van een muur zonder buitenspouwblad. Wanneer bij renovatie het hele buitenspouwblad wordt verwijderd kan er een dikke isolatielaag op gezet worden met een steenstrip gevelbekleding of iets anders weersbestendig.

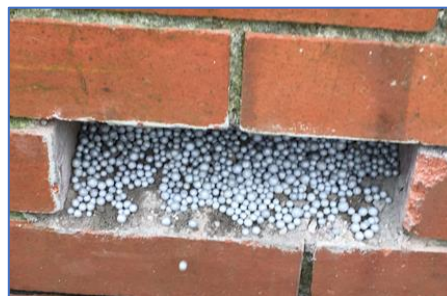
*Figuur 10. Door het uitzagen van een baksteen kan gezien worden of de oude korrels verlijmd zijn. Oude korrels kunnen eruit gezogen worden, maar niet als ze gedeeltelijk verlijmd zijn. Kosten  $\approx$  euro 20/m<sup>2</sup>. Bij-sputten is vaak voordeliger en kost ongeveer hetzelfde als nieuwe spouwmuurisolatie.*

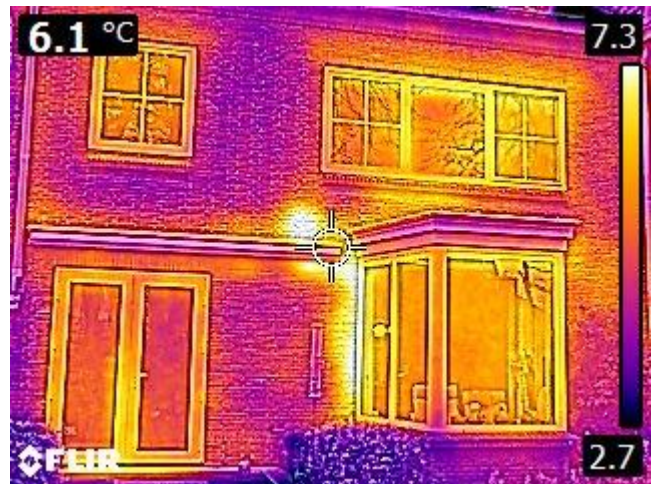
*Figuur 14. Buiten IR foto. Bij de witte plekken ontbreekt de spouwmuurisolatie helemaal. Dit werd ruim na het verloop van de garantieperiode ontdekt. In deze situatie werd de erker naar links en rechts uitgebreid en de muur binnenzijde na-geïsoleerd.*

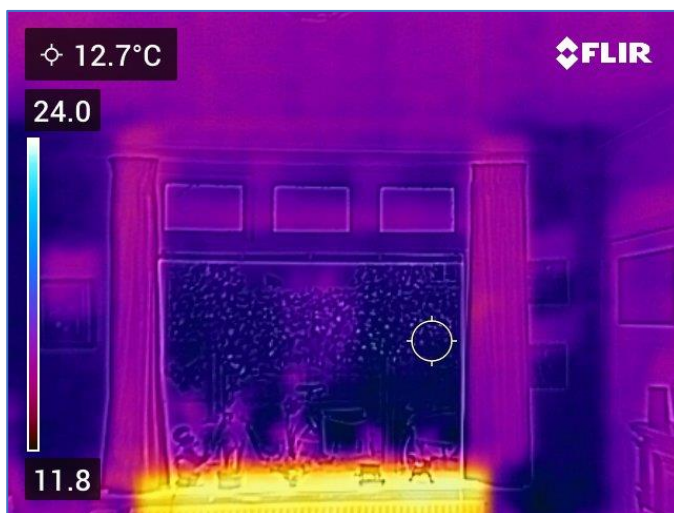
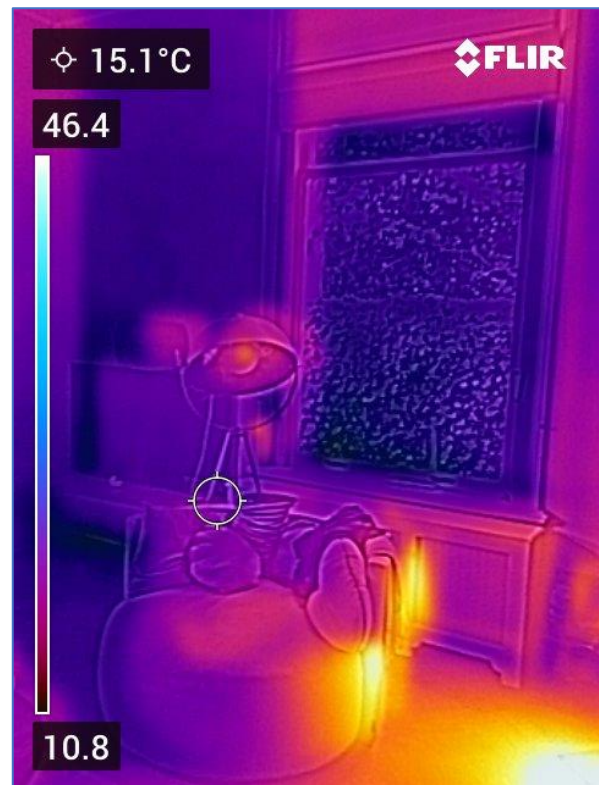
*Figuren 15. Links. Binnen IR-foto. Hier is goed te zien dat de muren net zo slecht isolerend zijn als de ramen. De radiator is warm.*

*Rechts. De buitenmuur naast het raam is hier ook slecht isolerend. Het beter isoleren van de muur kan dezelfde kosten hebben van een betere ruit, maar is dan wel 10X zo goed isolerend, terwijl de ruit maar 59% meer isolerend wordt.*

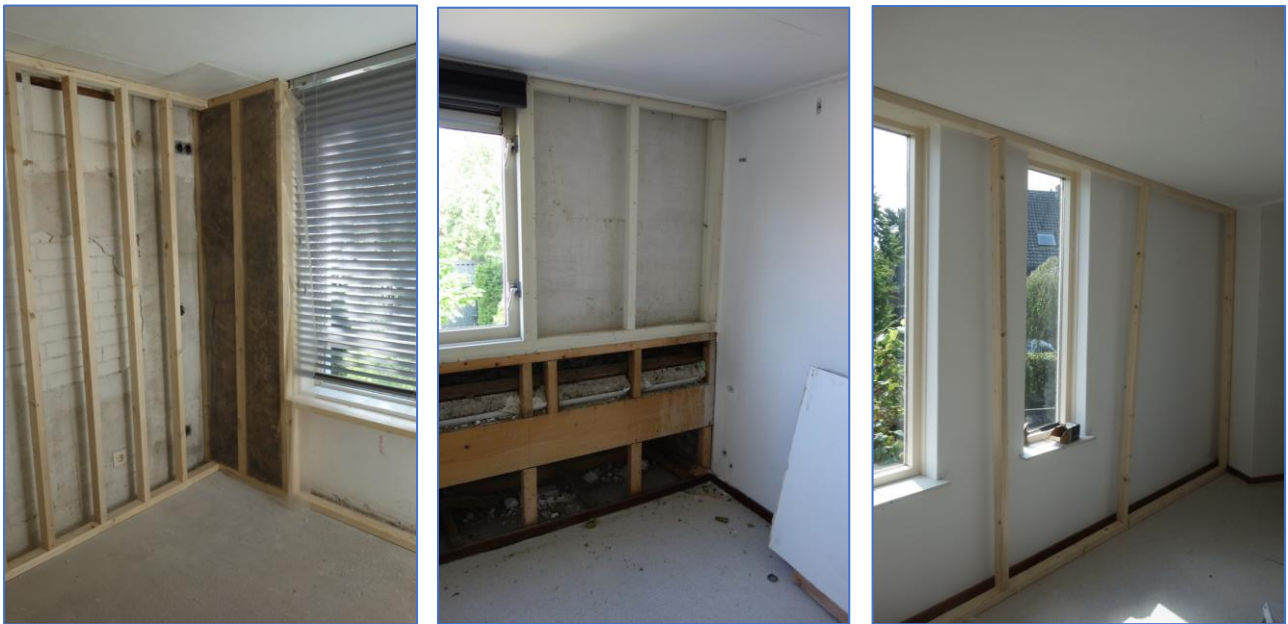
Figuren 16. Binnenzijdige muurisolatie met houten regels en bruine glaswol. Omdat hier een glaswolisolatie is toegepast op een enigszins geïsoleerde spouwmuur (bouwjaar 1987 met  $R_c = 2,0$ ) met een glaswol isolatiewaarde van  $R_c = 2,7$  is een binnenzijdig toegevoegde dikte van minimaal 10 cm nodig. Wanneer de glaswoldeken ook achter de houten regels is toegepast worden lange warmtelekken voorkomen. Aan de binnenzijde (warme zijde) moet een dampdichte folie worden toegepast.

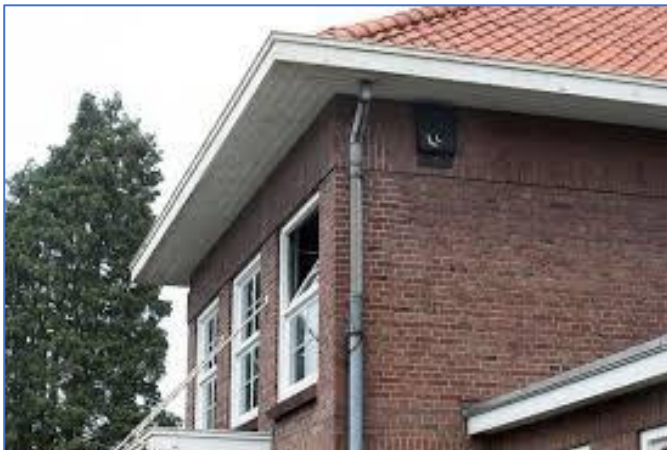
*Figuren 19. Kleine vleermuiskast onder dakrand. In een grotere kast kruipen de vleermuizen bij elkaar en kunnen ze overwinteren. Een kast moet hoog hangen en onder de kast moet een ruime uitval/uitvlieg ruimte zijn. Grote broedkasten zijn beschikbaar. In de buitenzijdige muurisolatie of het buitenspouwblad kunnen kasten worden ingebouwd. Kast materialen zijn bijvoorbeeld houtvezelcement.*

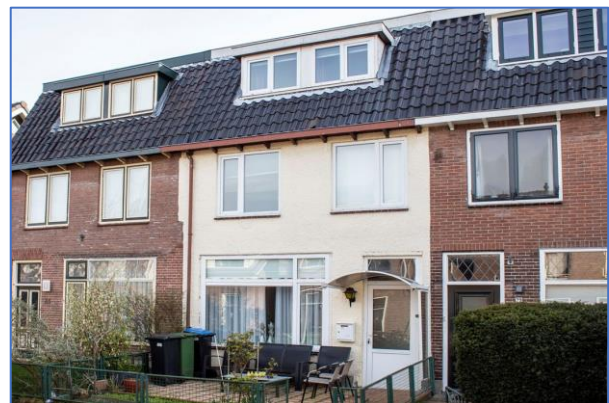
*Figuur 20. Niet alleen de voorkant, maar ook de achterzijde kan geschilderd zijn. Vaak is een tuinzijde aanbouw geschilderd. Wanneer het een damp-open verf is dan is spouwmuur na-isolatie wel mogelijk. Bij dampdichte verf kunnen vochtproblemen ontstaan.*

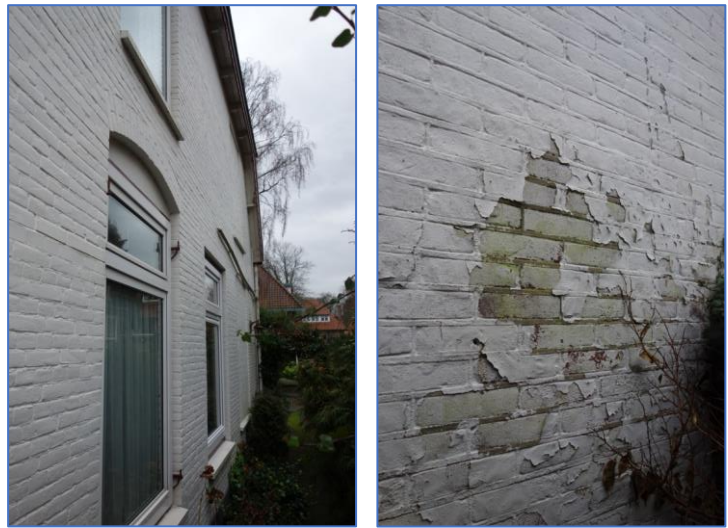
Figuren 21. Bij deze stadsvilla met spouwmuur werd voor een grote keuken een stuk spouwmuur aangebouwd, na-geïsoleerd en wit geverfd. Een combinatie van condenserend vocht in de muur en de koude noordgevel veroorzaakte dat de verf eraf bladderde. De optie is om de muur aan de binnenzijde goed te isoleren en pas de buitenmuur weer wit te schilderen na een droog voorjaar.

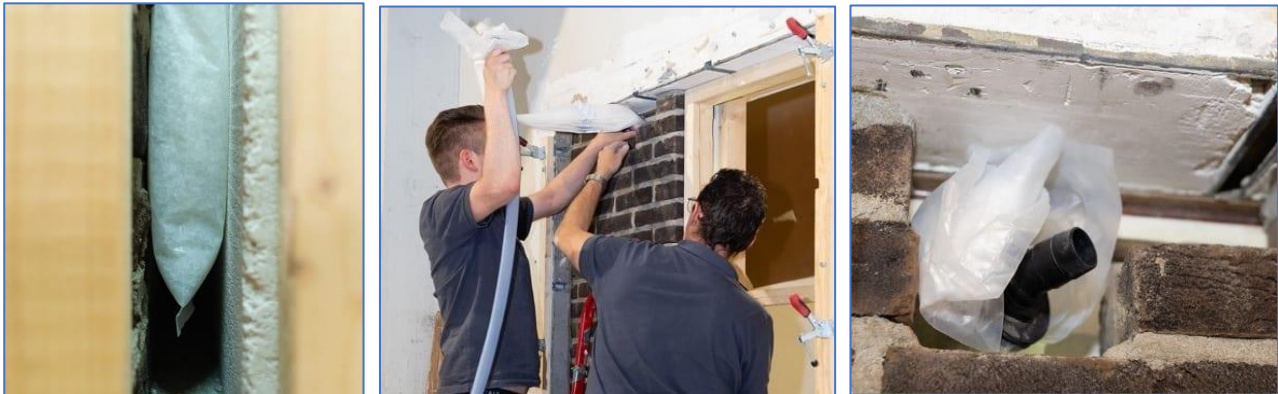
Figuren 23. Vacuüm isolatiezakken in dunne spouw. Oneffenheden mogen de zakken niet kunnen beschadigen.

Dit is een methode waarbij vacuüm isolatiezakken in de spouw worden aangebracht, gevuld met drukvaste isolatiekorrels. Hiermee kan in theorie een  $R_{d30mm}$ -waarde van  $2,5 - 3,0 \text{ m}^2 \cdot \text{K/W}$  gehaald worden met een spouw van slechts 30 mm dik. In een bestaande oude spouwmuur met een spouw van 5 cm, wordt de theoretische Qavity isolatie van  $R_c 4,5 \text{ m}^2 \cdot \text{K/W}$  behaald.

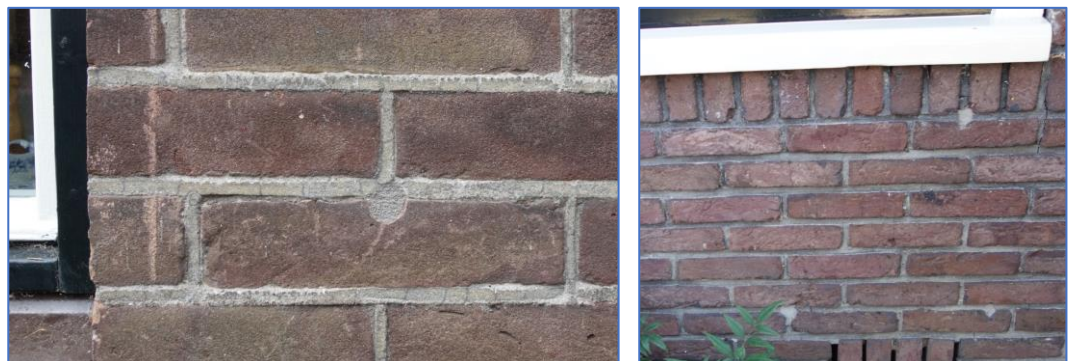
Figuren 24. Voorbeelden van een te grote boordiameter en een verkeerde kleur invulmortel.

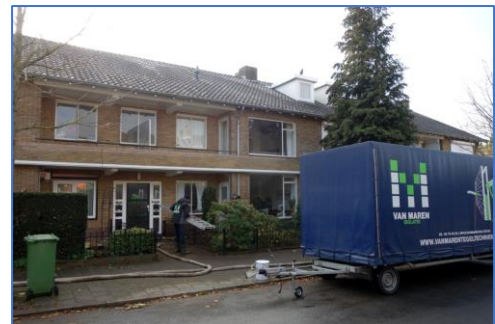
*Op elke ongeveer 60-75 cm worden boorgaten gemaakt op het kruispunt van de voegen. Openingen worden dichtgezet en er wordt een nieuw ventilatie rooster met schuine pijp naar beneden voor de kruipruimte gemaakt.*

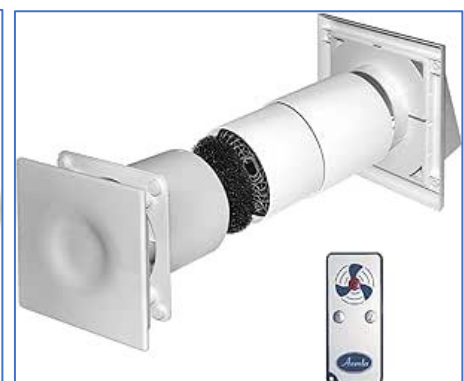
*Figuur 26. Er zijn verschillende modellen van muurventilatoren met warmtewisselaar op de markt. Geluidsniveau, volume en kosten zijn relevante factoren. Zie ook het document “**Ventileren van Oudere Woningen**” op: [www.nienhuys.info](http://www.nienhuys.info).*

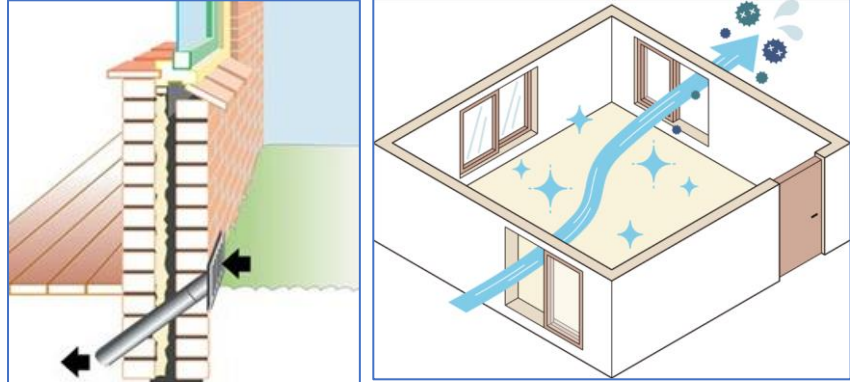
Bij het vervangen van de oude spouwmuur/kruipruimte ventilatieopeningen is het belangrijk dat er ongeveer één rooster per 15 m<sup>2</sup> vloeroppervlakte zit en dat deze openingen zich aan de tegenovergestelde twee zijden van het gebouw bevinden.

*Rechts: Door het verschil in luchtdruk tussen de voorkant en achterkant van de woning vindt de ventilatie plaats. Wanneer er slechts aan één kant van de woning ventilatieopeningen zitten zal er onvoldoende ventilatie plaatsvinden.*
