## 101 Soorten Glas met $U_g$ - en $R_g$ -waarden, isolatieverbetering, opties en kostenindicaties

Door: Sjoerd Nienhuys, woonenergie adviseur  
Energie coach HilverZon.  
Datum: september 2026.  
Website: [www.nienhuys.info](http://www.nienhuys.info)

**Abstract:** Een overzicht van de  $U_g$ - en  $R_g$ -waarden van enkel, dubbel, triple en gelamineerd isolatieglas. Uitgebreide tabellen in  $U_g$ - en  $R_g$ - waarden met isolatieverschillen van ruiten met verschillende gasvullingen (lucht, Argon, Krypton), afstanden tussen de ruiten en coatings. Glasroeden en spacers. Waarop te letten bij prijsvergelijkingen en offertes? Monumentenglas. Vacuümglas. Zonwerende glasfolies. Glazen bouwblokken. Hoogbouw. Gehard glas. Thermische breuk. Gebogen ruiten.

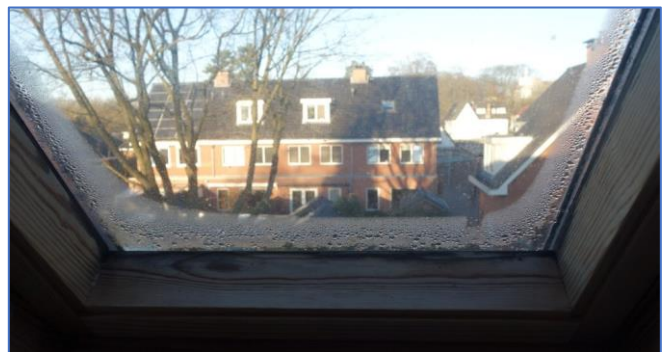
Figuur 4. Dakraam met een oudere HR ruit met een isolatiewaarde van Rg 0,6 en een gewone aluminium spacer met isolatiewaarde Rc 0,2. Langs de randen ontstaat daardoor condensatie op de binnenzijde van de ruit. De Rg isolatiewaarde van de ruit geldt dus alleen voor het middengebied. Hoe kleiner de ruit hoe meer invloed de spacer heeft. Condensatie op het hout kan bij slecht verfwerk in het hout dringen en schimmel en houtrot veroorzaken.

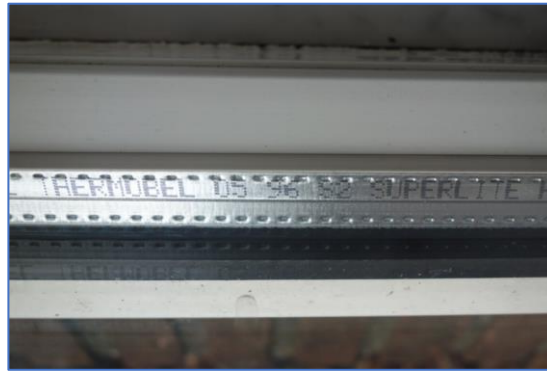
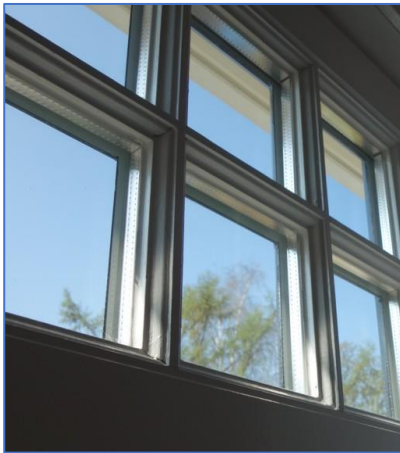
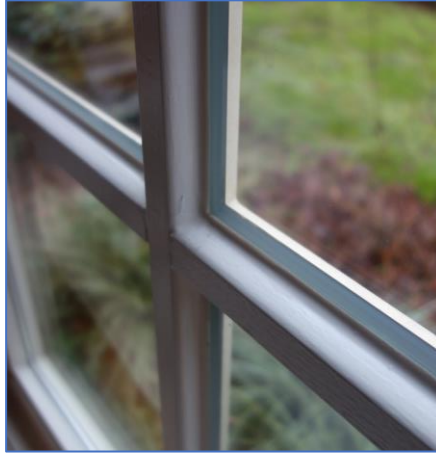
Figuren 7. Links: veel kleine ruiten met afstandshouders. Midden: Doorlopende ruit. Rechts: nep-roede tussen het glas. Bij condensatie op de ruit is te zien dat de nep-roede tussen het glas ook een minder-isolerende invloed heeft.

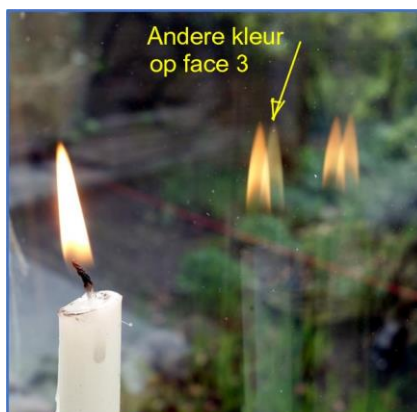
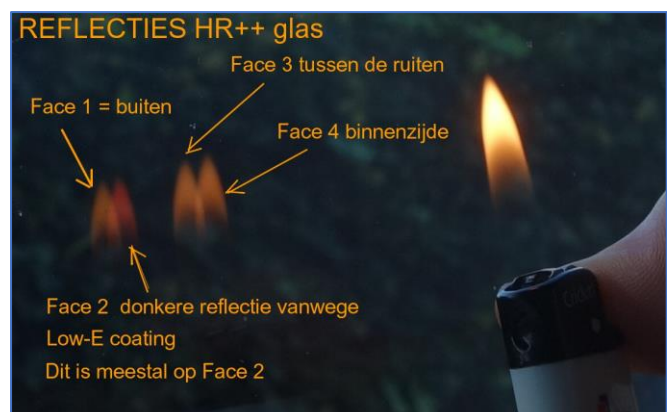
Links. Op face 3, de tweede reflectie is een andere kleur.

Rechts:  
Op face 2, de derde reflectie is donkerder.  
De ruit is hier verkeerd in het kozijn gezet.

De reflecterende coating moet in de spouw op de binnenste ruit zitten, dus op face 3 van buitenaf geteld.

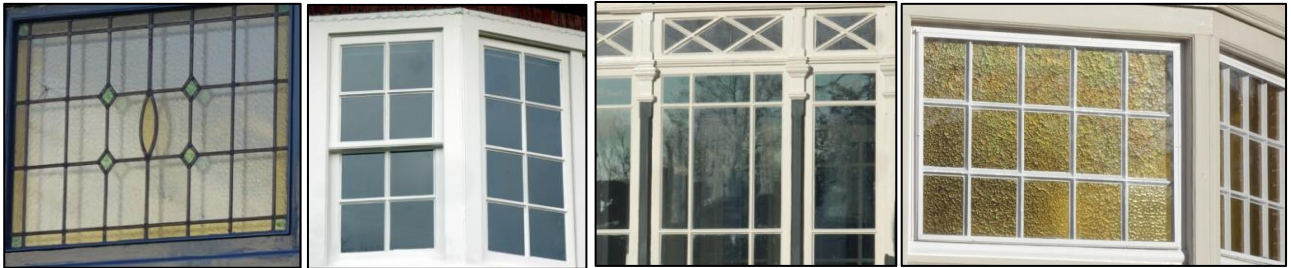
*Figuren 11. Foto's met Glas-in lood en kleine ruitjes.  
Met achterzetraam.*

Het is vaak economisch om HR<sup>++</sup> of Tripleglas achterzetruiten (binnen) toe te passen (*Figuren 11. 1<sup>ste</sup> links*) of voorzetramen (buiten) als het geen monument betreft (*Figuren 11 bij het gele raam rechts*).<sup>5</sup> Bij monumenten zijn binnen achterzetruiten of glas of acryl/polycarbonaat bijna altijd toegestaan, maar niet altijd voorzetramen aan de buitenkant, want dat verandert het aanzicht.

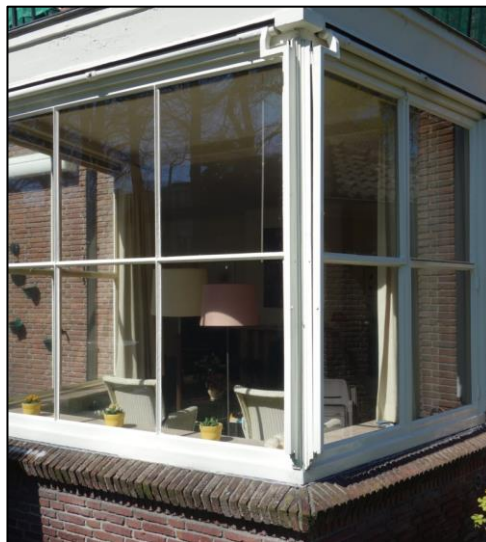
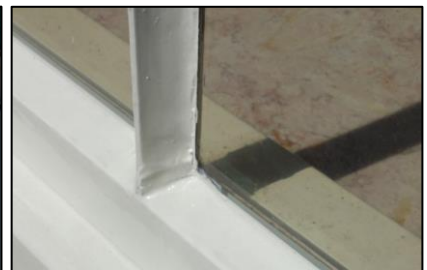
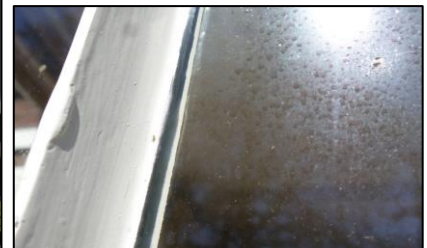
*Erker met stalen stoeltjes profiel kozijnen. De 6 mm glas dikte (2 x 3mm met PVB-folie ertussen (Polyvinylbutyral) is niet verstorend voor het beeld. De low-e coating zit op face 3. In dit geval zouden nieuwe houten, metalen of kunststof kozijnen het vrije zicht naar buiten sterk veranderen.*

*Van buitenaf, en onder een bepaalde hoek en lichtreflectie kan een iets onregelmatig patroon gezien worden die door de PVB-folie wordt veroorzaakt (3<sup>de</sup> foto). Dit is echter niet zichtbaar van binnenuit.*

Ouderwetse stalen kozijnen van smalle stoeltjesprofielen zijn **zeer slecht isolerend**. Vooral bij als monumenten<sup>6</sup> aangewezen gebouwen is het vaak moeilijk om aan de minimum HR<sup>++</sup> eis te voldoen. In sommige situaties wordt er een 15 mm glaspakket ingezet (3mm - Krypton 9mm – :3mm) met Rg = 1,0. Het stalen stoeltjesprofiel heeft echter zelf een erg lage isolatiewaarde Rc 0,2, wat de gemiddelde isolatiewaarde van het kozijn met raam sterk verlaagd, vooral met kleine ruitjes.

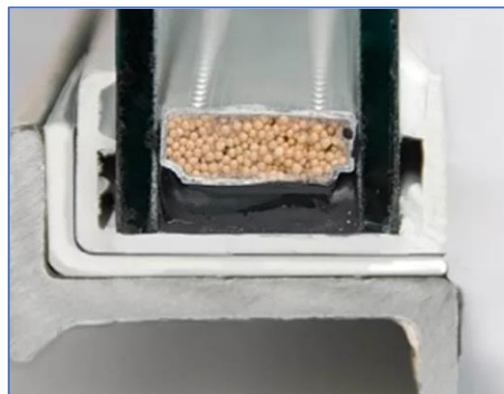
Figuren 13. Het Grona HR<sup>++</sup> isolatieglas kan in een bestaand stoeltjesprofiel kozijnen geplakt.

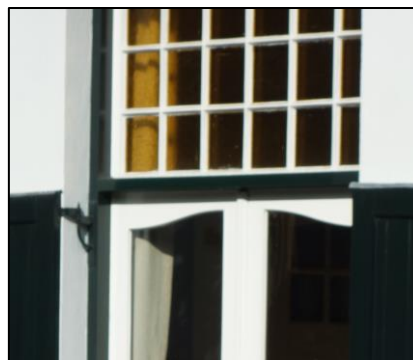
*Figuur 15. Bij deze vooroorlogse woning waren in het kader van de verduurzaming de ramen van de benedenetage voorzien van 8 mm vacuümglas (Rg 2,0), maar dat was niet mogelijk bij de terrasdeuren die een gebogen bovenkant van de glassponning hebben.*

*De gemeentelijke dienst verplichtte toen het 12 mm isolatie monumentenglas dat wel in die vorm gebogen vorm gemaakt kon worden (Rg 0,5). Dat is dus vooral duur en het verschil van buiten niet te zien. De deur zelf is niet isolerend hout (Rg 0,3). De ruiten van de benedenetage zijn dus wel bij-geïsoleerd, met uitzondering van de deur met monumentenglas die dan alle condens aantrekt.*

Er zijn in deze situatie vier beter isolerende oplossingen mogelijk.

1. Aan de binnenzijde aparte isolerende deuren afhangen met HR<sup>++</sup> glas. Samen dan Rg 0,2 enkel + Rc 0,2 spouw + Rg 1,0 HR<sup>++</sup> = Rc 1,4. Daarvoor is wel binnen (loop)ruimte nodig.
2. Achter de bestaande ruit een HR<sup>++</sup> (Rg 1,0) ruit monteren in een frame en dat op de binnenzijde van de deur monteren. De deur wordt dan zwaarder en moet extra scharnieren hebben.
3. De onderkant van de bovenplank van onderen recht afzagen, dan een rechthoekig vacuümglas (Rg 1,8) erin zetten en op de buitenkant van de ruit een strook watervast multiplex lijmen in de oude vorm.
4. De onderkant van de bovenplank van de deur recht afzagen en er een HR<sup>++</sup> ruit met Krypton (Rg 1,7) in zetten en op de buitenkant van de ruit een strook watervast multiplex lijmen in de oude vorm.

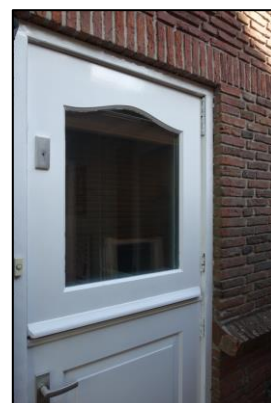
*Figuur 16. Ook beschermd stadsgezicht. Bij deze deur is achter op een HR<sup>++</sup> ruit geplaatst in een isolerend kader dat de hele achterkant van de deur bedekt. Hierdoor verhoogde de isolatiewaarde van de deur van Rc 0,3 (gemiddeld) naar Rc 1,5 gemiddeld. Achter de hele deur werd een Polycarbonaat binnendeur geplaatst die nog een Rc 0,4 toevoegt. Dit was hier mogelijk omdat de binnendeur opendraaide naar een muur, zodat deze in de zomer niet in de weg zit.*<sup>12</sup>

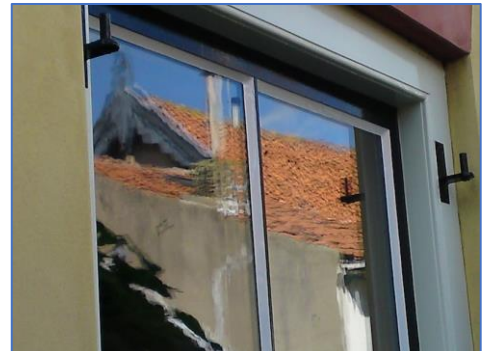
*Figuur 17. Monumentaal glas heeft een licht gegolfd oppervlak dat geen vlakke reflectie veroorzaakt. Er zijn variaties met strepen en kleine belletjes in het glas.*

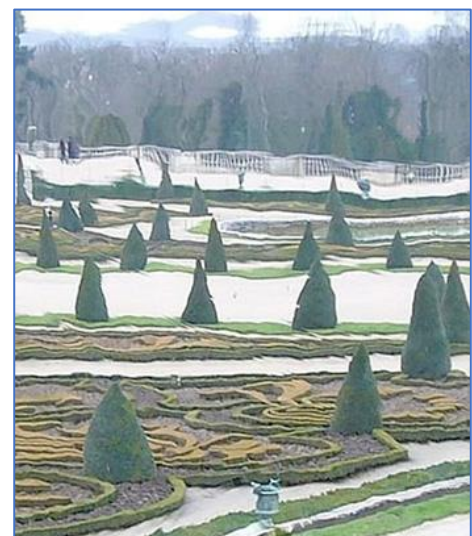
*Figuur 18. Koloniaal™, Castle™ of Classico glas (foto) wordt geproduceerd volgens oude handgeblazen methodes en heeft zowel golven als luchtbelletjes. Door toevoeging van mineralen kan ook extra helder koloniaal glas geproduceerd worden. Het kan ook als gelaagd glas worden geproduceerd. Bij gelaagd glas is ook een Low-E coating tussen de glasplaten mogelijk voor verhoogde isolatiewaarde.*

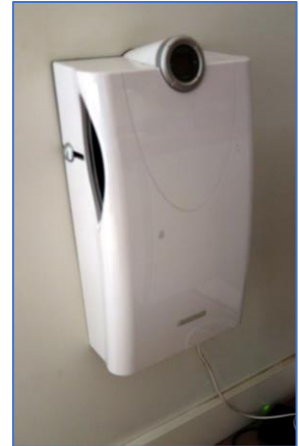
*Figuur 20. Langs autowegen is het verstandig om een geluiddempende ventilatiebox te plaatsen. Deze zijn veel meer effectief dan geluiddempende raamroosters. Het fijnstoffilter in de ventilatiebox kan vervangen worden.*

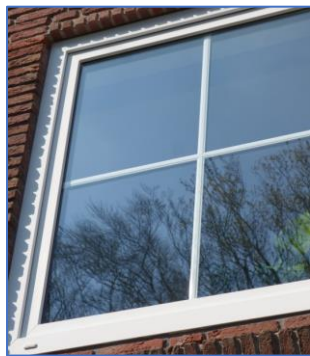
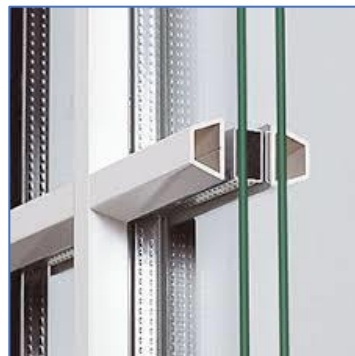
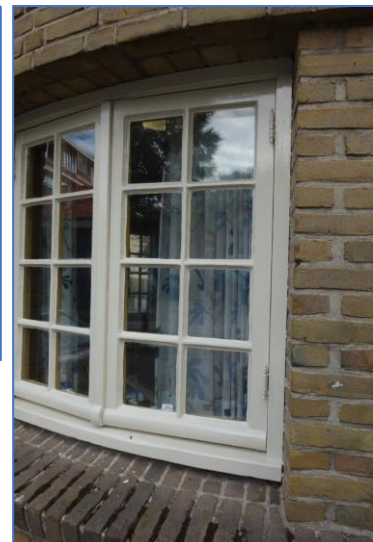
*Figuren 24. Links: Zwitsers kruis tussen het glas. Gebrek aan schaduwlijn en spiegeling van het glas geven dit aan. Het voordeel is dat de ruit goed schoon te houden is en daardoor ook laag in onderhoudskosten m.b.t. schilderen. Zie ook Figuur 6.*

*Midden: Wiener sprossen. Hier loopt het glas door, wat veel gunstiger is voor de gemiddelde isolatiewaarde van de hele ruit dan bij onderbreking van een spacer.*

*Rechts: Monument met kleine ruitjes in houten raamwerk.*

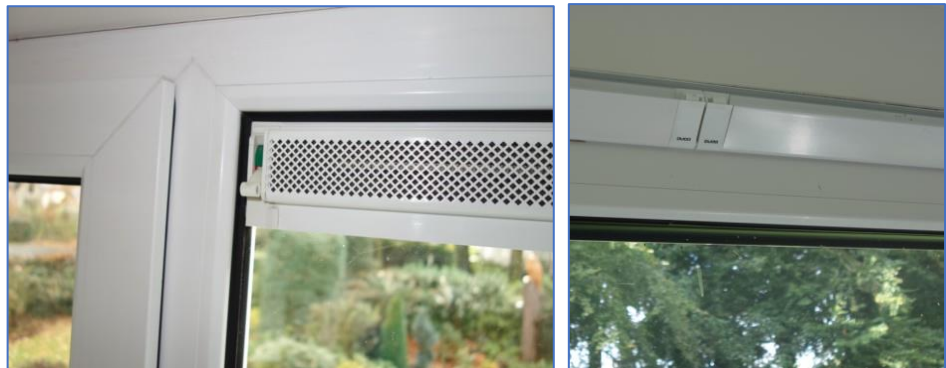
Figuren 25. Links: Duco rooster op de isolatieruit.  
Rechts: Duco rooster op het kozijn.

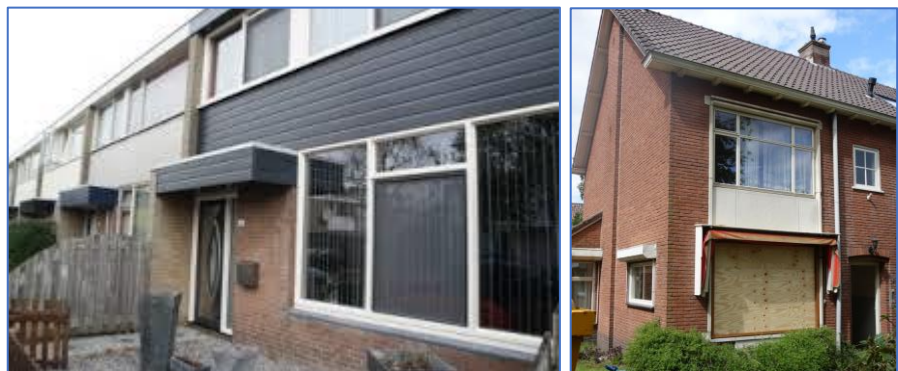
*Figuren 27. Gevelpanelen. Links. Doorlopend tussen de etages. Rechts. Onder in een groter raamkozijn. Bij sommige bouw loopt het kozijn over twee etages door. Deze gevelpanelen hebben vanwege de normgeving vaak slechte isolatie. Wanneer het glas wordt verbeterd verdient dat paneel ook de aandacht.*

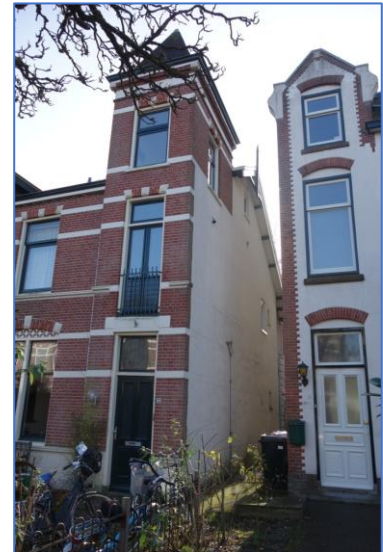
*Figuur 31. Bij deze jaren-1900 woningen lopen de ruiten in de torentjes door tot vlak boven de etagevloer. In deze situatie moet een glasbedrijf adviseren om de binnenste ruit gelaagd te maken als doorvalbeveiliging.*

Volgens de NEN 3569:2011 moeten gevelelementen van publiekelijke gebouwen<sup>32</sup> met een borstwering lager dan 850 mm worden voorzien van veiligheidsglas (gehard of gelaagd), en wanneer het hoogteverschil met de achterliggende ruimte meer dan 1 meter is. Dit echter geen Norm<sup>33</sup> (verplicht) voor particulieren<sup>34</sup>, maar wel voor openbare gebouwen. Winkelruiten zijn ook meestal van gelaagd of gehard glas (inbraakwerend).

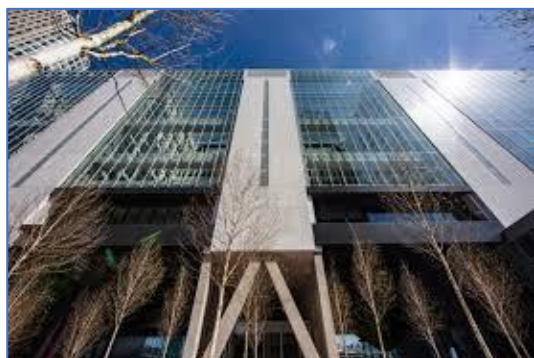
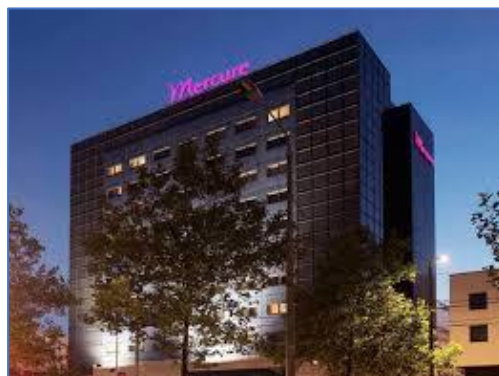
Figuren 33. Links: VROM- gebouw in Den Haag. Rechts: Mercure hotel in Den Haag. Beiden hebben glasbreuk gehad t.g.v. nikkel-sulfide insluitingen.

Onderzoek wees uit dat het gebrek aan de *heatsoak* test de belangrijkste oorzaak was. Alle geharde glasruiten zijn van tevoren langs de randen afgescherpt, dus breuk door randschade komt van fabriekswege niet voor. Latere beschadigingen aan de randen van het glas kan echter ook een oorzaak zijn. Deze kunnen ontstaan tijdens transport, montage en de verkeerde montage van metalen bevestigingsmiddelen. In een enkel geval kunnen ruiten door exceptionele windbelasting (NEN 6702) breken of uit hun sponning worden gezogen. Bij vrijstaande gebouwen is die kans minimaal, maar bij tunnelwerking en hoge winddruk kan dit langs hoge gebouwen voorkomen, ook op lage niveaus.

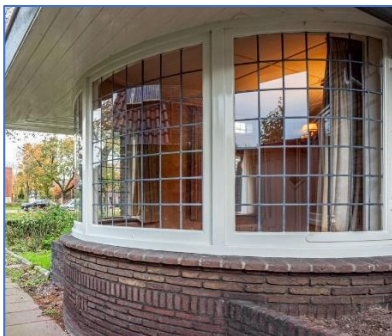
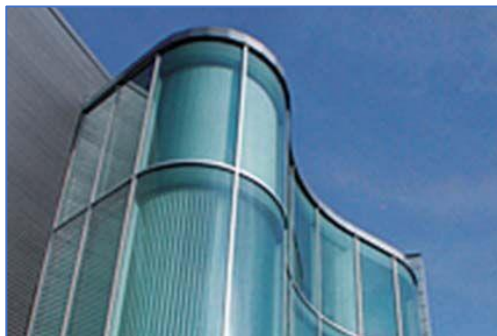
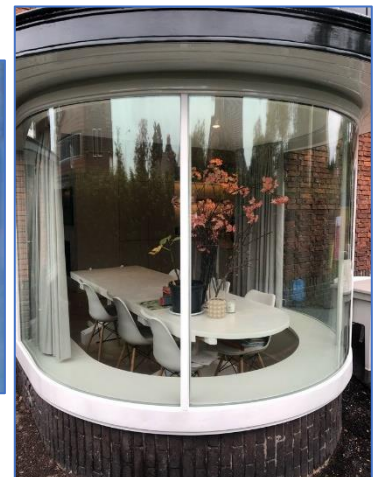
Figuren 34. Enkele voorbeelden van gebogen glas en gebogen HR<sup>++</sup> glas.
