Koelkast-vriezer combinatie en goede ventilatie

Onvoldoende ventilatie maakt koelkast onzuinig

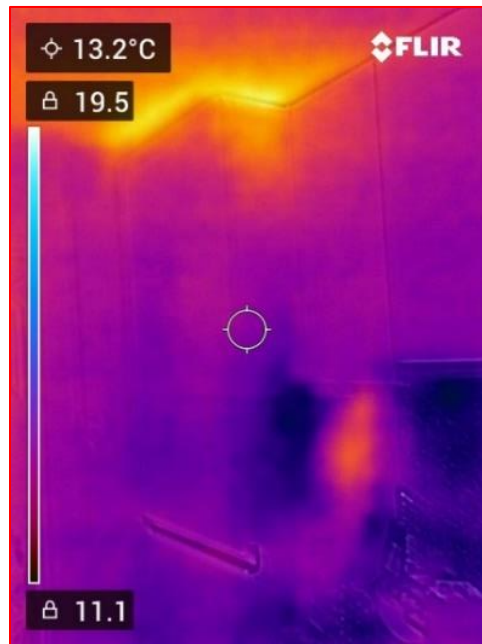
Figuren 7.
Voorbeeld van
een oude koelkast
met slechte
wandisolatie
(donkerblauw
rechts).

Deze koelkast
moet hard werken
om te koelen,
vandaar dat er
erg veel warme
lucht boven uit de
ventilatieopening
komt (heldergeel).

De
ventilatieopening aan de bovenkant is ook te smal voor een goede doorstroming.

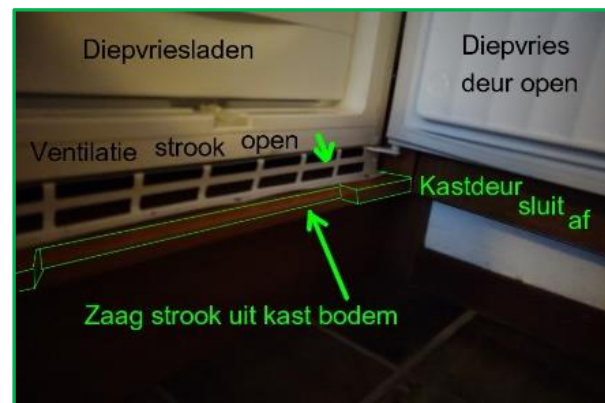
1. Deze is een koel-vries combinatie die op een **gesloten kastbodem staat en een afsluitende opdekdeur heeft**. Hierdoor is er geen luchtaanvoer onder de koelkast mogelijk. De opdekdeur sluit het onder-ventilatiestrook van de koelkast volledig af.

Figuren 8. Links. Bestaand. Rechts. Door een strook uit de voorkant bodem van de keukenkast te zagen (eenvoudig) wordt er een opening van >200 cm² gemaakt en kan de ventilatielucht er langs de plint van onderen achter de deur langs omhoog en dan door het rooster onder langs en achter de koelkast naar boven.

Als alternatief kan de koelkast eerst verwijderd worden. Daarna achter de positie van het rooster in de bodem van de kast, tussen de posities van de poten een grote opening gemaakt worden. De plint moet dan een flinke opening hebben. De koelkast terugzetten. Meer werk maar ook netter.

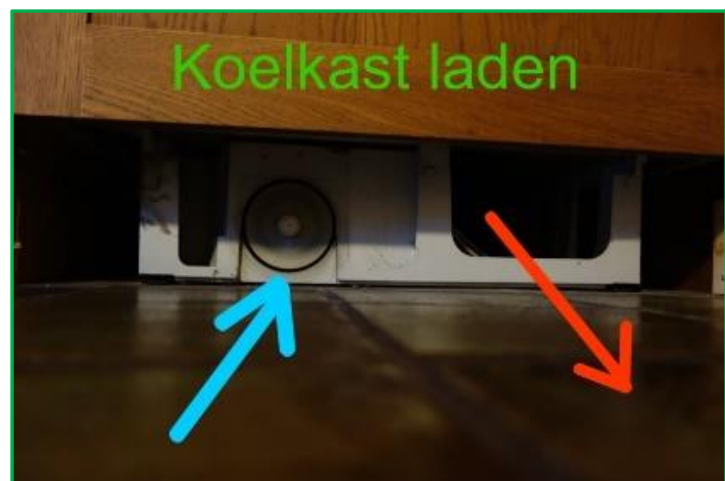
3. Bovenlader diepvrieskast met opentrekladen onder het aanrecht. **Het aanrecht is gesloten zodat er aan de bovenkant geen lucht uit kan.** Onder deze vrieskast zit de compressor en de radiator, waarbij de radiator gekoeld wordt door een fan (blauwe pijl). De lucht gaat achterom door koellamellen en komt er aan de voorkant weer uit (rode pijl).

Figuur 10. Bovenlader diepvrieskast onder de aanrecht. Foto zonder de plint. De **dichte plint zat direct vóór de fan** en de uitgangsopening. Bovendien was de fan helemaal vervuild.

De uitgeblazen warme lucht (rode pijl) ging achter de plint direct weer de fan in (blauwe pijl), waardoor de koeling heel slecht ging en er veel stroom werd gebruikt.

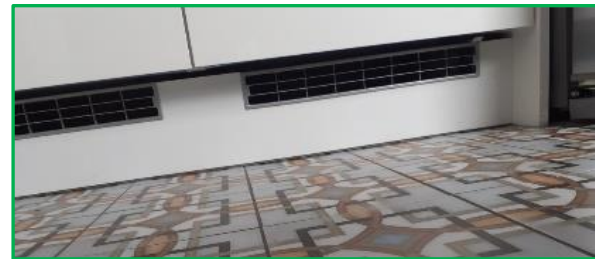
Figuur 11. Een goede en nette oplossing is het maken van royale roosters in de plint (> 200 cm² elk), met een scheidingsschotje tussen de inlaat en de uitlaat.

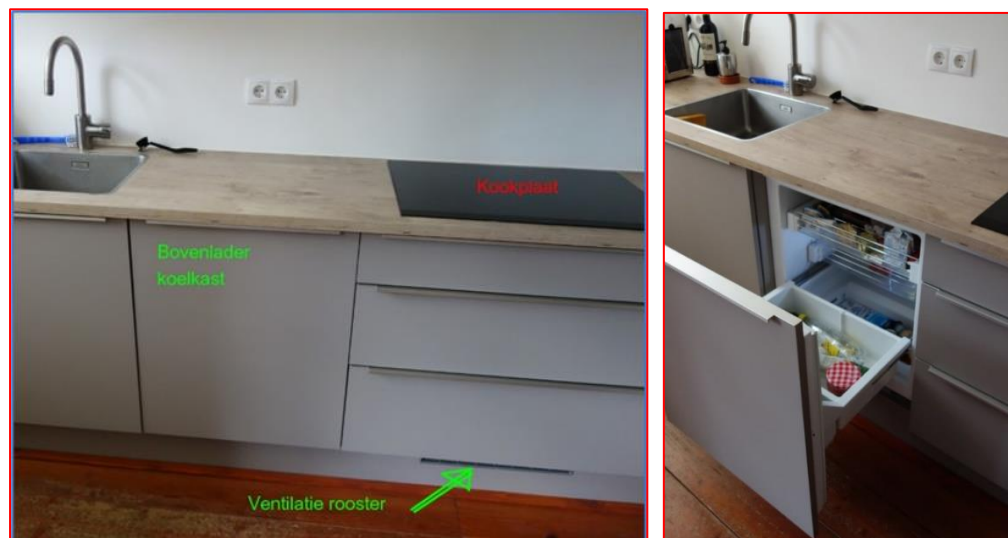
4. Bij de volgende bovenlader koelkast zit het **aanrechtblad strak op de bovenkant van de koelkast**. Aan de rechterkant onder de kookplaat en pannenlades zit een ventilatie-rooster. Omdat de plint erg goed vast zat en goed aansloot op de kastjes, was dit niet meteen te controleren. De plint sloot alles af, dus waar de koelere lucht vandaan zou moeten komen was niet duidelijk. Onder de rand van het aanrecht zat géén ventilatiesleuf.

Figuren 12. Bij het bestellen van de keuken moet de verkoper wijzen op de noodzaak van een goede ventilatie achterom de koelkast en het ontwerp daarop inrichten. De installateur moet deze ventilatie goed uitvoeren.

Het maken van een opening in het aanrechtblad is hier geen acceptabele optie. Het aanpassen van de plint aan de linkerzijde als luchtaanvoer is wellicht mogelijk.

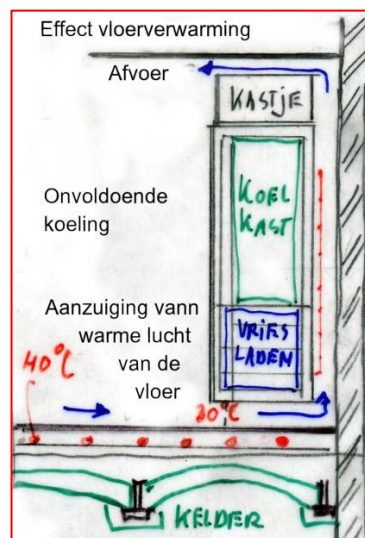
9. Nieuwe open keuken een **vloerverwarming** aangelegd, waarbij de koelkast-vriezer combinatie op deze vloer staat. De vloerverwarming creëert een luchttemperatuur van tussen de 20°C en 25°C. De aangevoerde warme lucht gaat dus achterom de koelkast om de radiator koelen. Dat lukt dus matig en de koelkast staat dan ook de hele dag te draaien.

De koelkast kan verplaatst worden naar een koelere ruimte zoals de bijkeuken. Een koelkast in een warme woonruimte is geen goede oplossing.

Bij het aanleggen van een vloerverwarming is het niet wenselijk om deze ook onder of rondom de koelkast aan te leggen. De locatie van de koelkast is beter in de koelere bijkeuken.

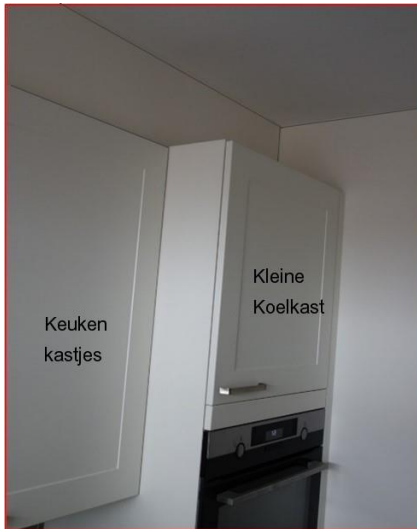
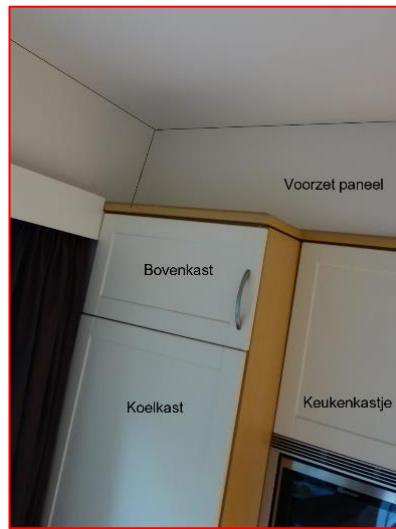
Door ter plaatse boven de koelkast het voorzetpaneel te verwijderen, komt de opening achter het bovenkastje vrij en krijgt de koelkast voldoende luchtcirculatie naar boven.

Figuren 18. De betimmering is aansluitend tussen de bovenkant van de kastjes en het plafond. In veel situaties wordt het kanaal van de afzuigkap (wasemkap) boven het fornuis daarmee weggewerkt.

Rechtsboven. Om te zorgen voor koelkast ventilatie moet boven de koelkast het paneel verwijderd worden.

Rechts. In het boven paneel is een kleine sleuf (slechts 2 x 40 cm) gemaakt voor de koelkast ventilatie. Deze sleuf is te klein en moet <10 cm hoog gemaakt worden voor voldoende ventilatie.

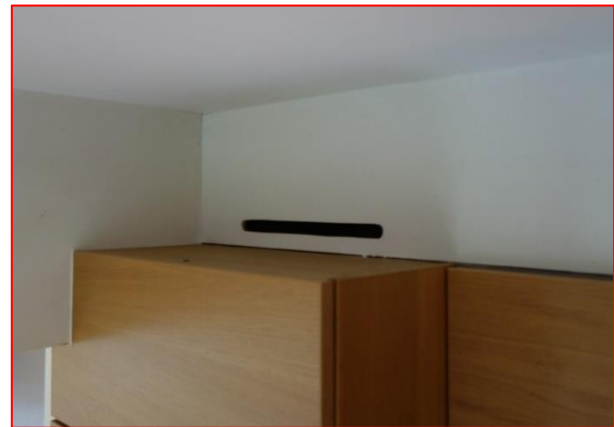
11. Bij deze koelkast was het **afzuig-ventilatiekanaal** van de wasemkap boven de koelkast afgetimmerd. De resterende ruimte is te klein voor een kastje.

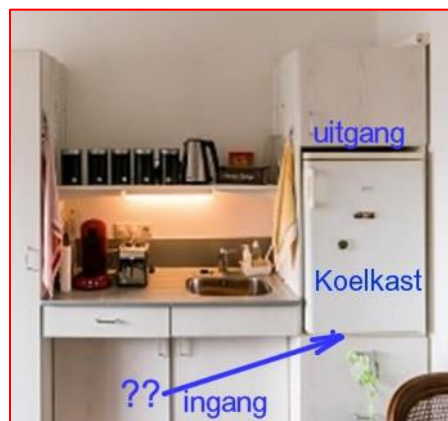
Figuur 21. Links. De opening voor de ventilatie boven de koelkast is in orde, maar aan de onderkant kan de lucht er niet in.

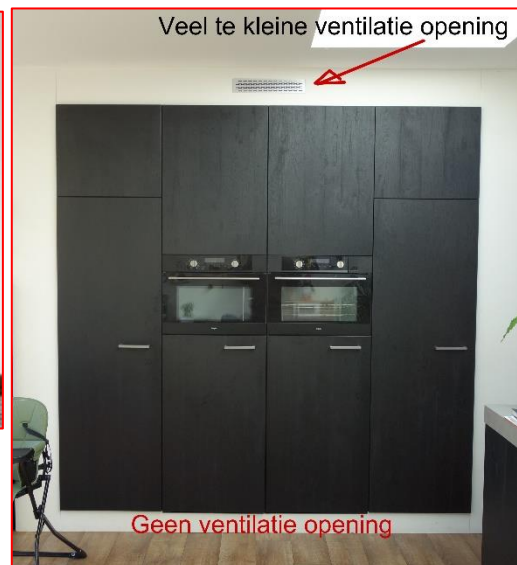
Rechts. De omtimmering van deze keukenwand met koelkasten en ovens is fraai, maar de ventilatie aan de onderkant en bovenkant is te weinig.

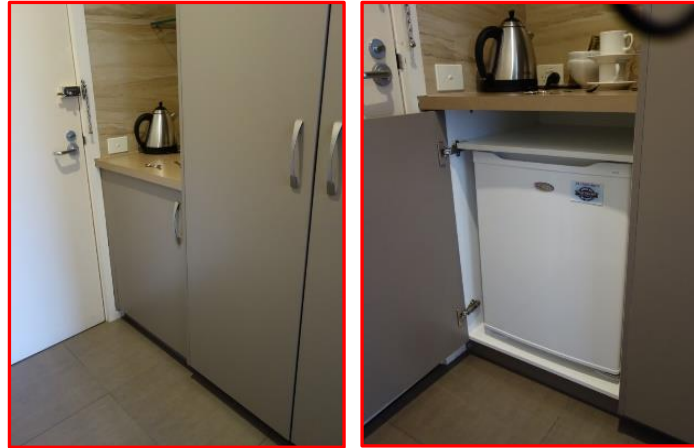
14. Kleine koelkastjes in hotelkamers verhogen het comfort én de prijs van de kamer, maar worden zelden goed geïnstalleerd. Wanneer de koelkast-kast dicht zit, zal de warmte niet weg kunnen en zal de compressor constant aanslaan. De plank boven op het kastje is vaak zo warm dat je er eten op kan warmhouden.¹² Het lawaai houdt de hotelgast uit de slaap.

Zowel de bodem van de kast moet open gemaakt worden, de tussen plank 10 cm korter van achteren en een royale gleuf in het aanrecht blad.

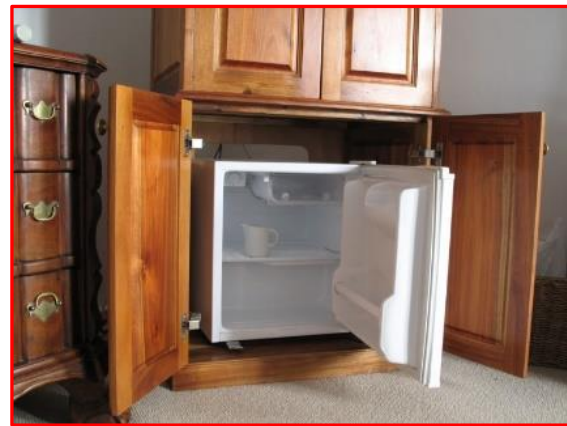
15. Bij dit koelkastje is hetzelfde probleem. De buffetkast heeft aan de achterkant geen ventilatieopeningen. Ook als die er wel zouden zitten, staat de grote kast te dicht tegen de muur voor enige luchtcirculatie.

Figuur 23. Een optie is om in de bodem en boven in de zijanten van het onderste kastgedeelte royale openingen te maken voor ventilatie.

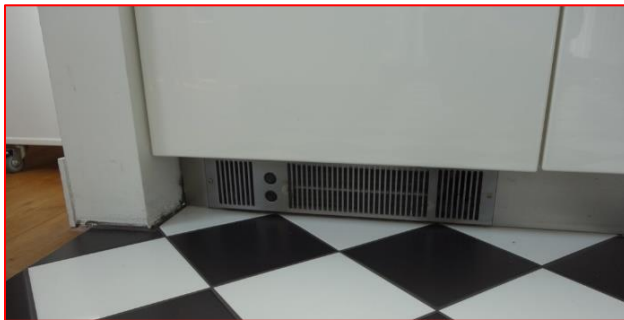
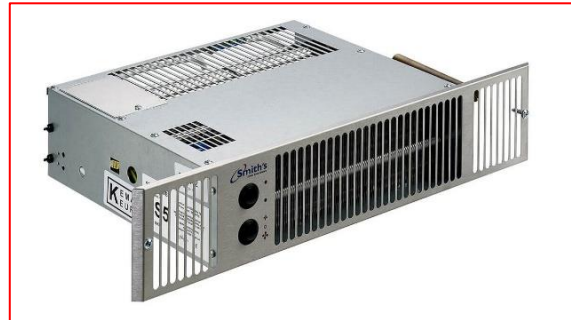
Bij een Cv-heetwatersysteem loopt de hete Cv-leiding **onder de koelkast door**, hetgeen de koelkast of vriezer van onderen verwarmt en daardoor een slecht rendement voor de koelkast oplevert.

Figuren 25. Plintverwarming in de keuken. Wanneer deze onder de koelkast wordt geplaatst verwarmt deze de koelkast en verstoort het de luchtcirculatie. Allebei verkeerde maatregelen.

Door deze verwarming onder de koelkast of vriezer te plaatsen zal de luchtstroom achter de koelkast elke keer omgekeerd worden (naar beneden en van voren eruit) als de plintverwarming aanstaat en die ventilator draait; dit is tegengesteld aan het natuurlijke schoorsteen effect (warme lucht stijft op).
